センシングカー撮影データの精度検証

実証活動実施企業：ナカシャクリエイティブ株式会社

NEXCO中日本で活用しているセンシングカーから撮影した取得データを日常点検での活用に置き換えていくために、課題となる高画質・位置情報の精度向上を目的に、高精細な複数台のカメラの位置情報を自動同期できる技術「てんかく忍者」を用いた検証を実施。まずはセンシングカーと「てんかく忍者」を搭載した撮影車両とで、撮影データの比較検証・課題の抽出を実施。検証結果を踏まえ、「てんかく忍者」を用い、実在する施設（ITSスポット）を撮影して位置精度のズレを検証し、高精度な位置情報の付与を実証できたため、日常点検効率化の可能性が確認できた。

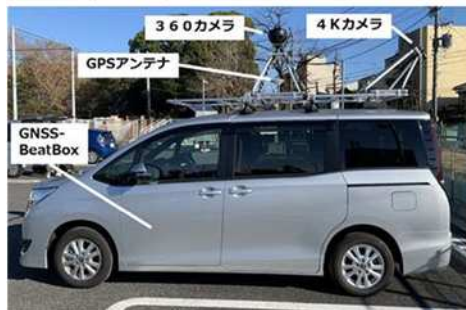
てんかく忍者 搭載イメージ

車両屋根上に360(11K/8K)カメラを設置
後方に下向きで路面撮影用4Kカメラ設置
カメラの近くにはアンテナも設置

2台のカメラと当社開発のGNSS-BeatBoxを接続
位置情報を信号化し、動画に埋込みながら撮影
(特許第7148910)

時速60km~100kmでも問題無く撮影可能

- ・市販のカメラでの運用が可能
直接映像に信号を記録するため、正確な位置情報を付与。高精細カメラ、360カメラ、スマホなど、あらゆるカメラを使用可能。複数台のカメラを「GNSS-BeatBox®」に同時接続することで同一の位置情報をリンク。
- ・動画から位置情報付き画像を生成
画像1枚1枚に位置情報を「GV-Sync®」により自動で付与し、マップ上に位置ポイントを展開。
- ・ビューアで簡単閲覧
てんかく忍者オリジナルビューアの「4D-db®」より、ポイント情報からの画像閲覧、同位置の画像を時系列で2画面比較表示等が可能。

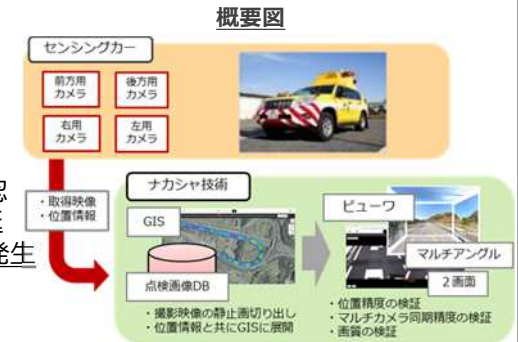
①伊勢原保全サービスセンター管内撮影検証
(センシングカーと「てんかく忍者搭載車両」の2台を並走して検証)

- 【実証内容】
- ✓ 位置精度の検証
 - ✓ 複数カメラ映像の同期検証
 - ✓ 画質の検証

- 【実証結果】
- センシングカーにて、複数の課題を確認
 - ・GNSS不感知エリア脱出後の修正遅延
 - ・カメラ毎の座標に数百mの位置ズレが発生
 - センシングカーの画質が不鮮明

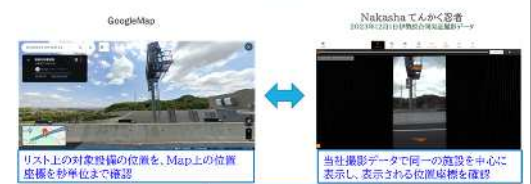
実証イメージ

- 【実証内容】
- ✓ 撮影データから特定した座標とNEXCO保有実座標（ITSスポット）を比較し、位置精度のズレを検証
 - 空中写真からも詳細座標を取得し比較

- 【実証結果】
- トンネル部を除き、取得データと位置情報のズレを0~2mに抑えられた
 - ・トンネル出口直後約100m間は位置ズレが大きい（平均ズレ10m）
 - ・トンネル内は非対応

双方の差分(ズレ)を計測

②上記管内「てんかく忍者」撮影データから「ITSスポット」の位置精度を検証
