防護柵支柱点検の効率化検討

実証活動実施企業： TOPPAN株式会社

本線走行車両（時速80km~100km）に取り付けたカメラで、側方部の撮影を行い、得られた撮影画像をAIによる画像解析により防護柵支柱（本線側）のサビ等の変状を自動抽出し、近接目視点検対象箇所のスクリーニングに活用することで、防護柵支柱点検の効率化検討を行う。「サビチェッカー」を活用した点検において、防護柵支柱の腐食（サビ）高さを実測値と比較した結果、精度が10mm以下であることが確認できた。これにより、腐食状態を定量的に判定することが可能となる。

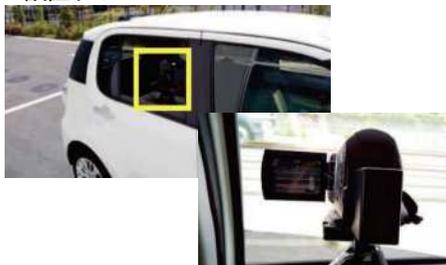
①乗用車後部座席右側に、専用カメラを設置する

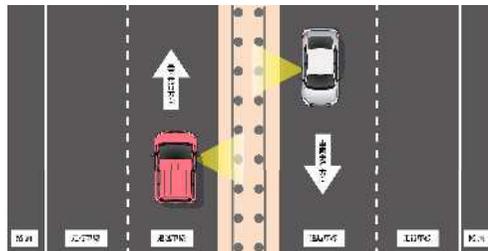
②80~100km/hで対象区間を走行し、中央分離帯側を撮影

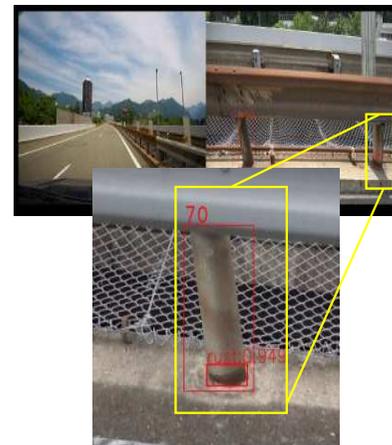
③撮影動画を解析し、成果物を作成（動画、静止画像、帳票）

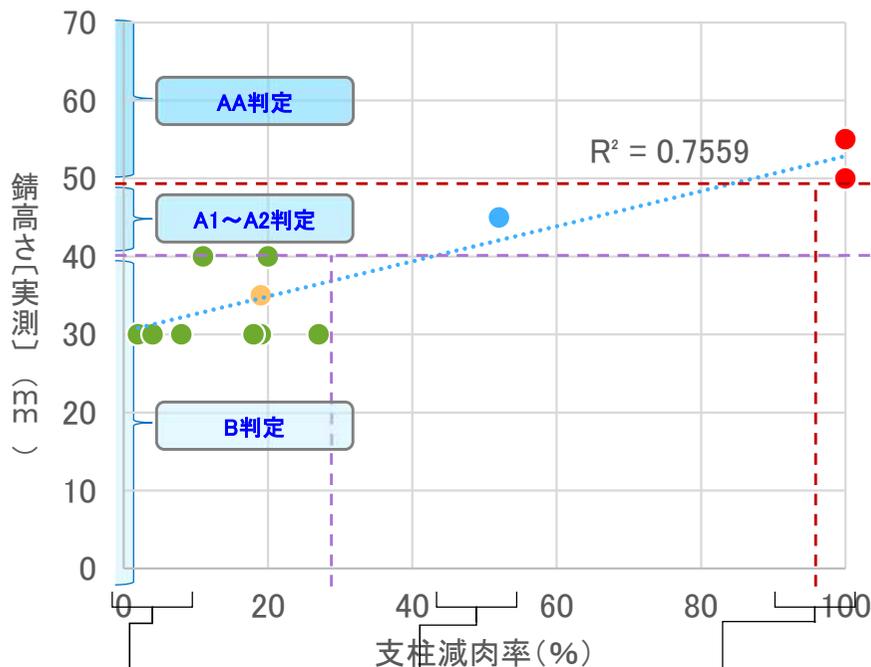
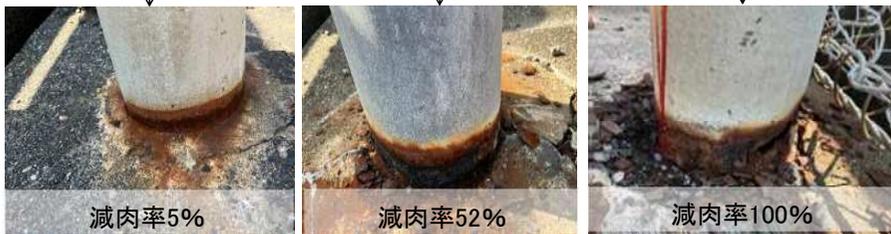
減肉率と錆高さの関係 (サンプル数 13)

- ・減肉率が高い傾向がある支柱は、錆の進行が著しいことから、錆高さが高い傾向が見られる。
- ・実判定においては、錆高さだけの判定ではないが、関連しているところ。

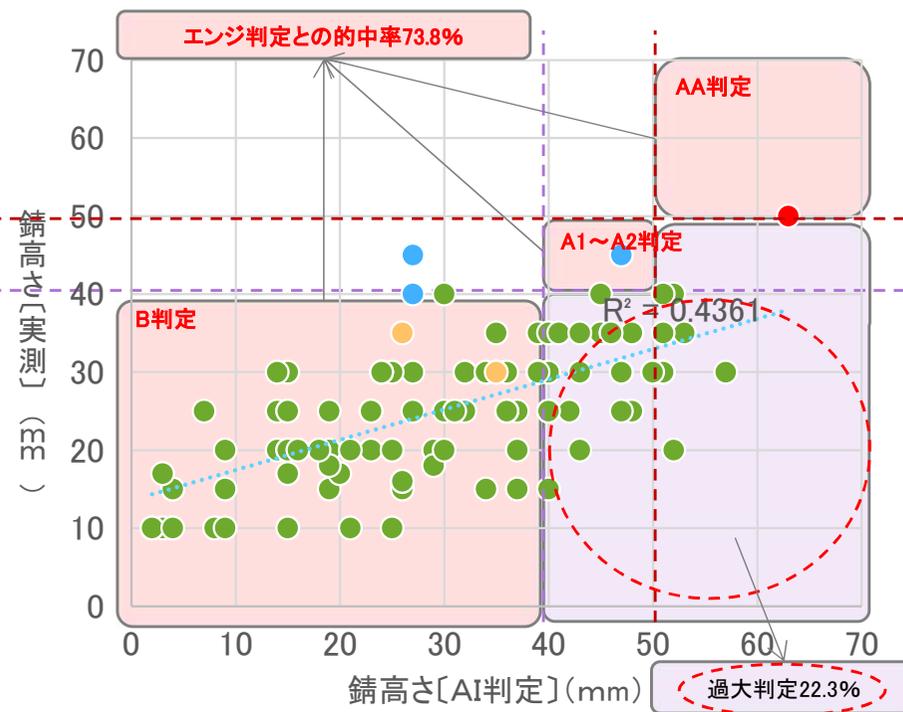
減肉率と錆高さの関係 (サンプル数 120)

- ・錆高さ(実測値)と錆高さ(AI判定)の比較では、AI判定が過大評価が約22%存在しているものの、精度向上の余地があることから、実用が可能
