ボルトの遠隔点検・変状解析技術

実証活動実施企業：三菱電機株式会社

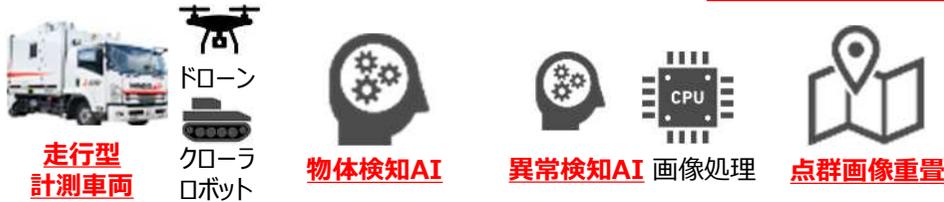
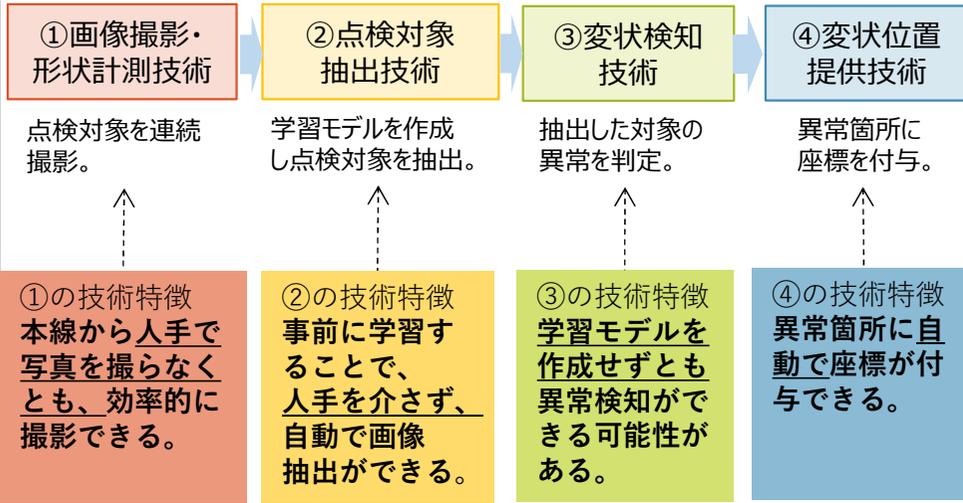
図：実証に用いた4つの技術

ボルト等の点検の効率化を目指して、図に示す4つの技術「①画像撮影・形状計測技術」「②点検対象抽出技術」「③変状検知技術」「④変状位置提供技術」を組み合わせ実証した。また、実証結果を踏まえた各技術の特徴を図に合せて示す。

凡例：実証で採用した要素技術
